CIRCOLARE N. 53

OGGETTO: Linee di indirizzo metodologiche e tecniche per la ricostruzione del patrimonio culturale danneggiato dal sisma del 24 agosto 2016 e seguenti.

Prima ricerca/rapporto sul comportamento ai sismi 2016 e sul danno ulteriore subito da edifici storici già consolidati nell'Umbria e nelle Marche dopo i terremoti del 1979 e 1997. Primi spunti per l'indirizzo degli ulteriori interventi di riparazione/miglioramento e di approfondimenti scientifici

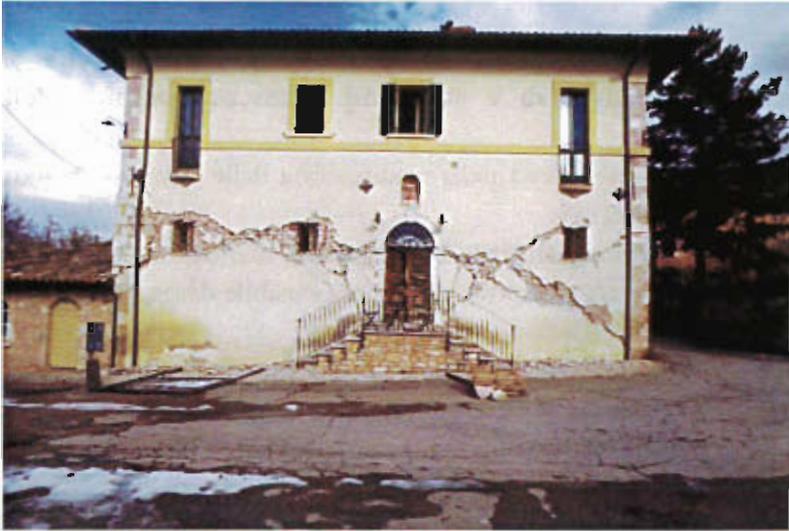
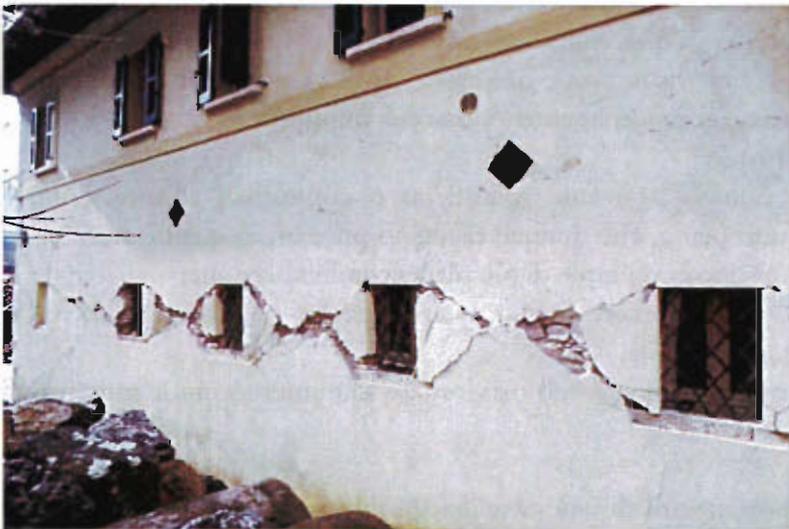
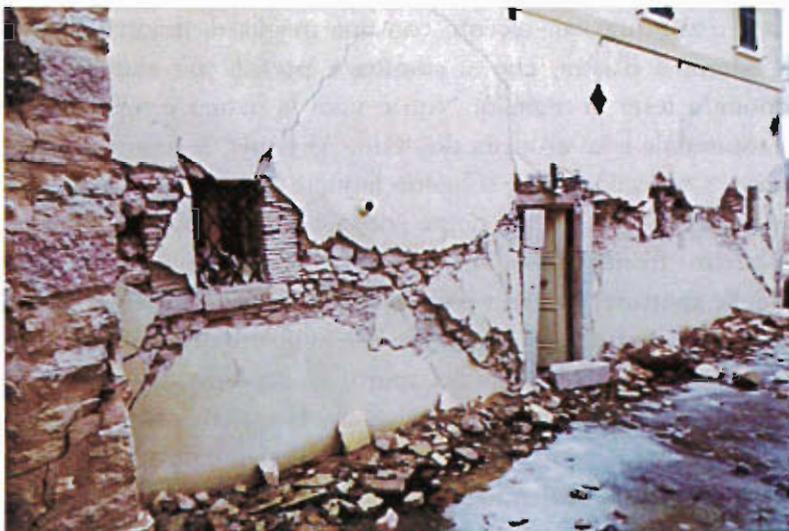
Oltre a dare prova dell'entità delle sollecitazioni locali, il danno ha posto in evidenza la modestissima resistenza a taglio delle murature; i tiranti hanno certamente contrastato il crollo almeno parziale, ma hanno concentrato le sollecitazioni nella muratura basamentale, della quale era stato sostituito di recente

Figure 1-2-3 Lesioni a taglio al piano terra sui muri perimetrali di edificio ad Avendita di Cascia (PG)

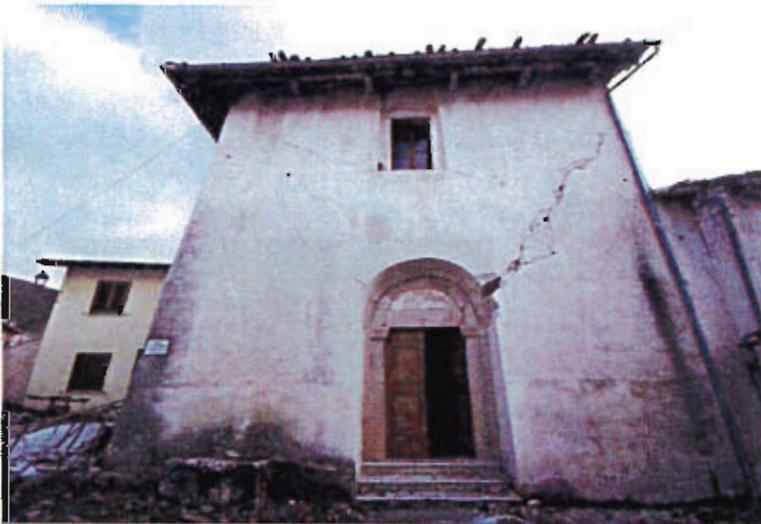
Si constata in questo caso come un intervento, che può essere considerato "pesante" ed impattante sulle superfici esterne e sulla muratura, ma eseguito sistematicamente, ha avuto come esito un comportamento nel complesso favorevole.

Figura 4 Facciata esterna della chiesa di S. Procolo ad Avendita di Cascia (PG)

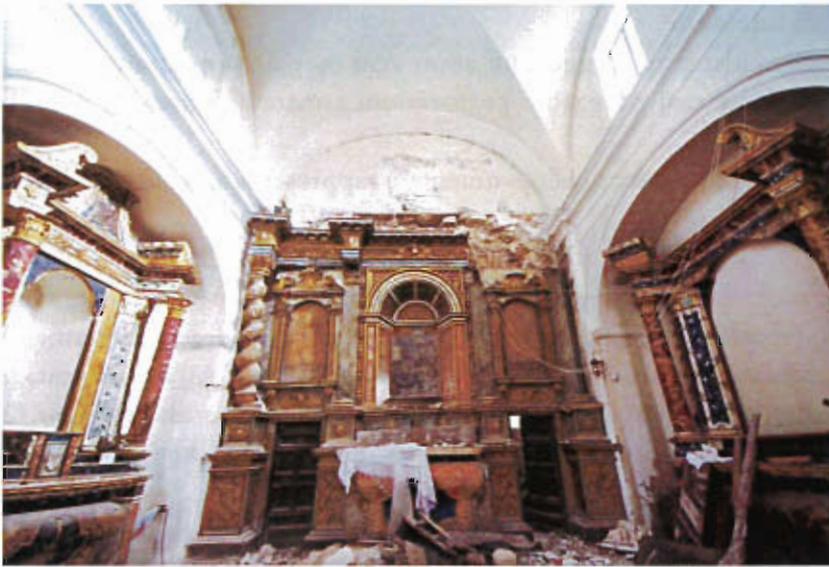
Figure 5 Interno della chiesa di S. Procolo ad Avendita di Cascia (PG)

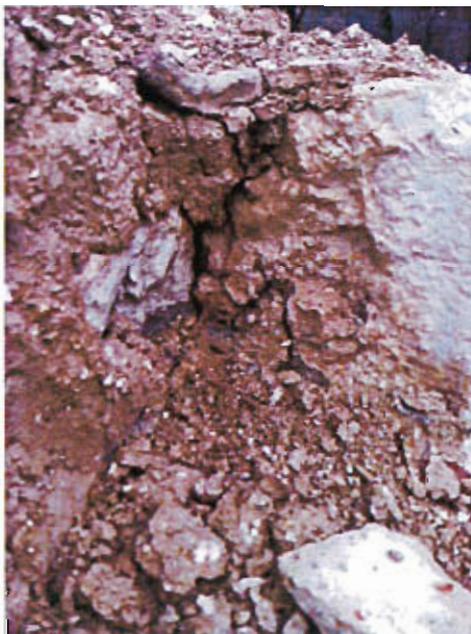
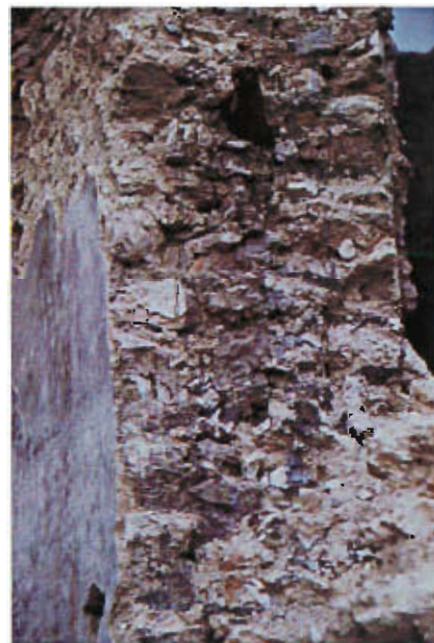
Si sono riscontrate iniezioni collegate a perforazioni armate anche nel campanile a vela della chiesa di S. Maria la Bianca ad Ancarano di Norcia. Il blocco che costituiva una delle pile murarie della vela, smontato e riportato a terra, è rimasto integro anche per effetto delle perforazioni armate e iniettate, visibili sulle superfici. Nelle sezioni murarie si osservano singole cavità o fratture parzialmente riempite dal cemento ad alta resistenza che era stato iniettato; tuttavia la loro presenza è sporadica e, soprattutto, non ha alcun effetto sulla malta presente nei giunti tra gli elementi in pietra o laterizio, in quanto non riesce a penetrarvi. Tale malta, oltre che di modesta consistenza (impasto terroso) è pressoché priva di adesione alle superfici della pietra o dei laterizi, che dunque si staccano o scorrono con facilità.

Effetti di iniezioni cementizie (in questo caso non armate) sono stati sporadicamente osservati anche nella chiesa di S. Andrea a Campi, Norcia. Le iniezioni si sono distribuite in modo irregolare, e non sembrano aver inciso significativamente sui legami adesivi-coesivi delle zone trattate. La chiesa è in larga parte crollata.

Figure 6-7 Sezioni murarie con fluidi cementizi iniettati. A sin., blocco del campanile di S. Maria la Bianca ad Ancarano (TE), a destra, sezione del muro della chiesa di S. Andrea, Campi, Norcia (PG).

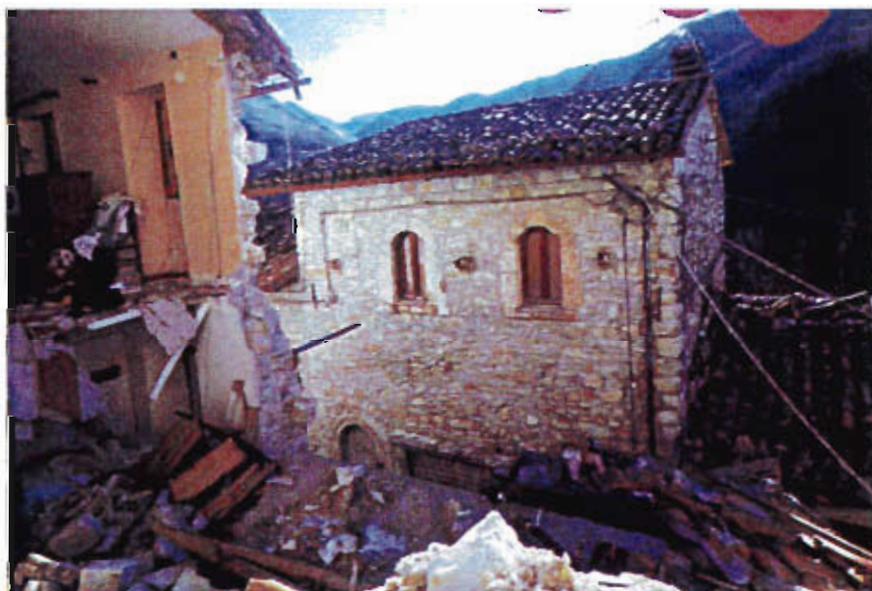
Sono state osservate numerose costruzioni la cui muratura, attualmente a vista, era stata oggetto di intervento di sostituzione della malta dei giunti, con intervento usualmente denominato di "ristilatura profonda". Al di là delle valutazioni estetiche e conservative, i comportamenti osservati, che pure sono differenziati tra loro, portano ad un indiscutibile miglioramento dei comportamenti della muratura. Vi sono situazioni che risultano sostanzialmente indenni, pur in contesti di grave danneggiamento, come nel caso della costruzione osservata a Castelsantangelo sul Nera (vedi foto) e altre che comunque contrastano in misura significativa il comportamento disgregativo della muratura, rendendo possibile l'attivazione di meccanismi di danno riconoscibili.

Figura 8 Edificio a muratura a vista con ristilatura dei giunti e danni limitati in contesto di crolli diffusi. Castelsantangelo sul Nera (MC)

Sarà opportuno accertare la natura e le caratteristiche, sia in termini meccanici sia in termini di adesione ai supporti, delle malte di ristilatura utilizzate nei casi più favorevoli, la profondità di sostituzione, gli interventi sui paramenti opposti, ecc.; va accertata inoltre la contestualità di altri interventi, quali iniezioni, connettori tra paramenti, ecc.

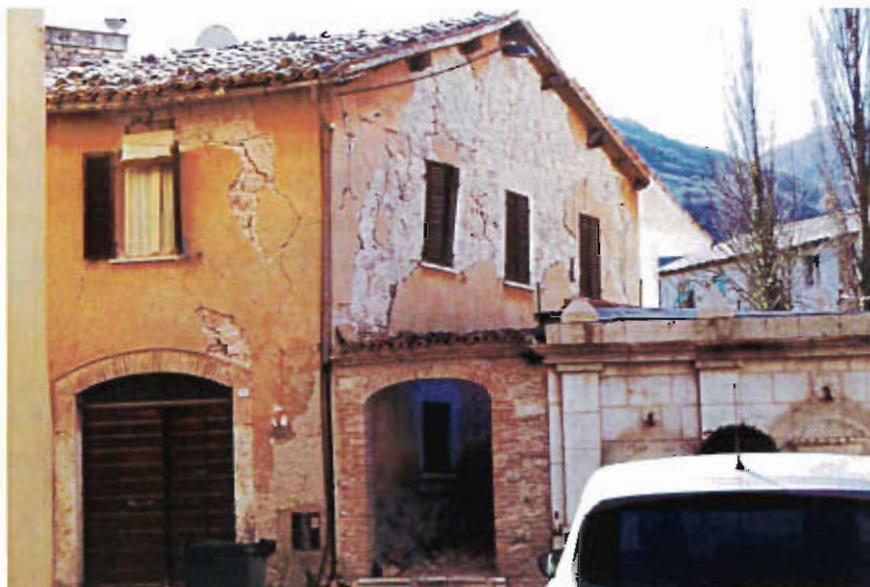
rivestimento “cosmetico”, operato senza una preliminare azione di consolidamento dei giunti. I nuovi intonaci di conseguenza, sovrapposti senza connessione alle murature, si sono usualmente separati e hanno inciso assai poco sul comportamento delle murature, consentendone comportamenti disgregativi.

Figura 9 Edificio rintonacato senza intervento sui giunti murari, e manifesta comportamento disgregativo. Visso (MC)

Si segnala l'opportunità, nel caso si intendano sostituire intonaci storici presenti, o intervenire comunque su murature a vista in cui è ancora presente la malta di connessura originale, di richiedere tassativamente che sia effettuata la ristilatura in profondità con malte di idonea composizione e caratteristiche meccaniche. Questo in base al principio che ad un impatto comunque rilevante sulle caratteristiche storiche e percettive dei paramenti murari debba corrispondere un beneficio significativo in termini di efficienza strutturale.

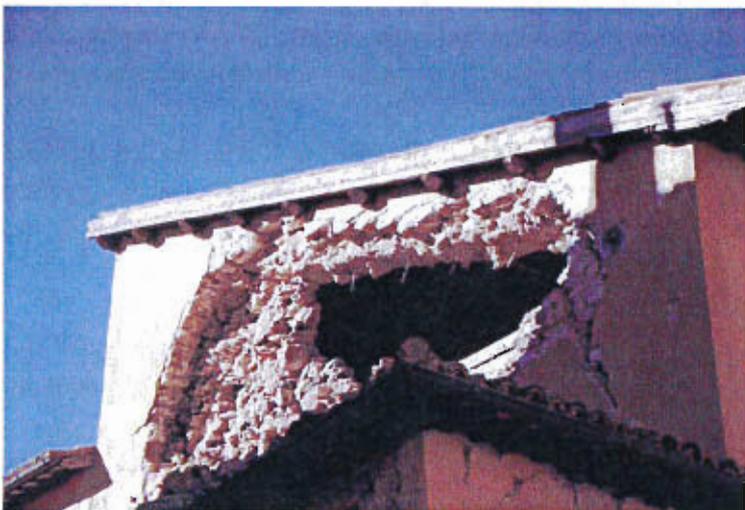
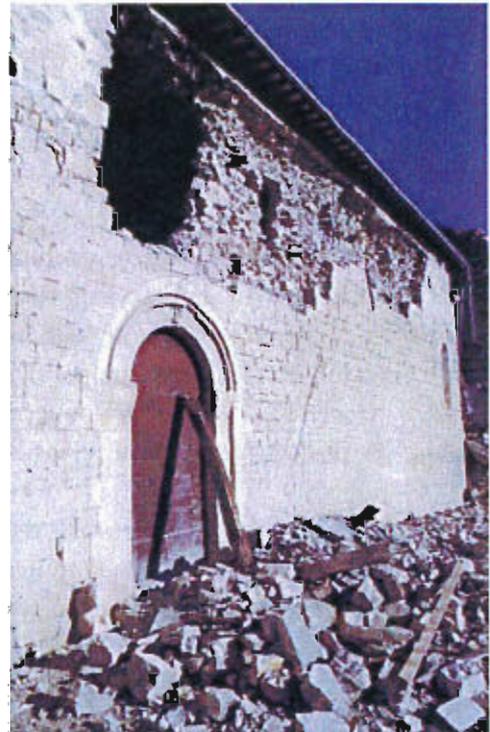
Figure 10-11 A sinistra, crollo parziale della muratura al di sotto di cordolo in calcestruzzo, con ancoraggi in verticale rimasti liberi. Visso (MC). A destra, Chiesa di S. Stefano a Castelsantangelo sul Nera (MC), caduta del paramento esterno nella zona sottostante il cordolo.

In numerosi casi si è constatata l'inefficacia delle barre metalliche che dovrebbero favorire il collegamento tra il cordolo e la muratura sottostante; quando inserite in muratura soggetta a comportamento disgregativo, e collocate in asse, in corrispondenza del nucleo meno coerente della muratura, non ne impediscono il crollo; vi è anzi il dubbio che possano contribuire alla separazione dei due paramenti anche a seguito delle operazioni necessarie alla loro messa in opera. Va detto che nei casi di crollo della muratura sotto-cordolo le barre verticali sono spesso apparse libere da nuclei di malta o resina, rendendo evidente un difetto di cementazione barra/muratura.

- considerato che la rigidità del cordolo sull’asse verticale non solo è inutile, ma anche dannosa, per il differenziale di rigidità che porta alla formazione di zone scariche nella muratura di appoggio, soprattutto esterna, appare preferibile conferirgli una sezione larga, estesa all’intera testata della muratura, ma di limitata altezza, per renderla in grado sul piano verticale, di assecondare deformazioni e spostamenti della muratura;

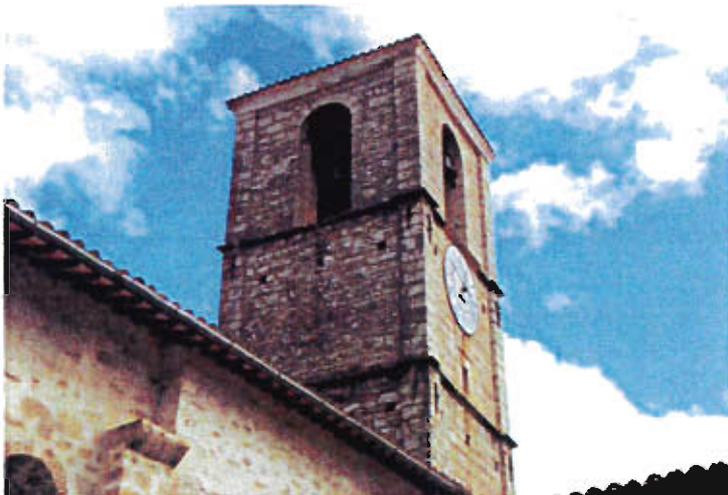
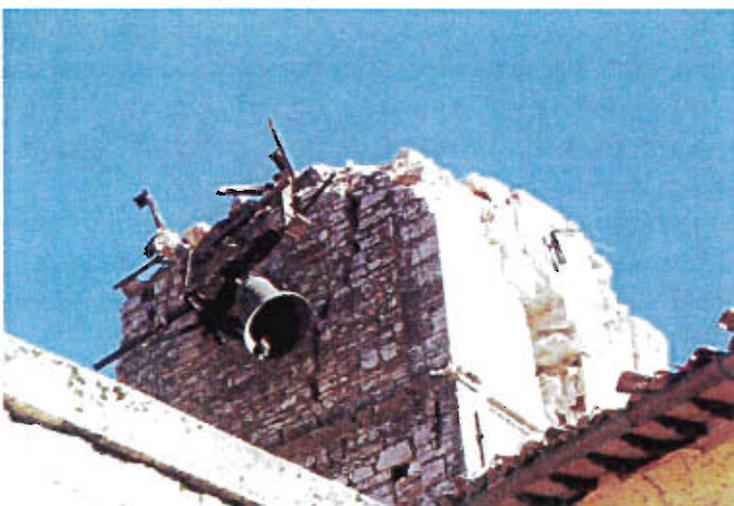
Il vicino campanile di S. Stefano, simile per dimensione e posizione rispetto alla chiesa ma privo di "cerchiature", ha invece subito il completo crollo della cella, oltre al grave danneggiamento del fusto. I presidi antisismici iniziali a struttura mista, con capochiave metallico esterno ancorato a travature lignee inserite all'interno delle murature in fase di costruzione, presidi ben rilevabili nelle immagini precedenti al terremoto, sono divenuti per la gran parte inefficaci a causa del marcimento delle "radiciature" lignee interne; il capochiave metallico esterno si è di conseguenza sganciato senza esplicare azioni di contenimento.

Figure 12-13 Il campanile di S. Stefano a Castelsantangelo sul Nera (MC) prima e dopo i sismi.

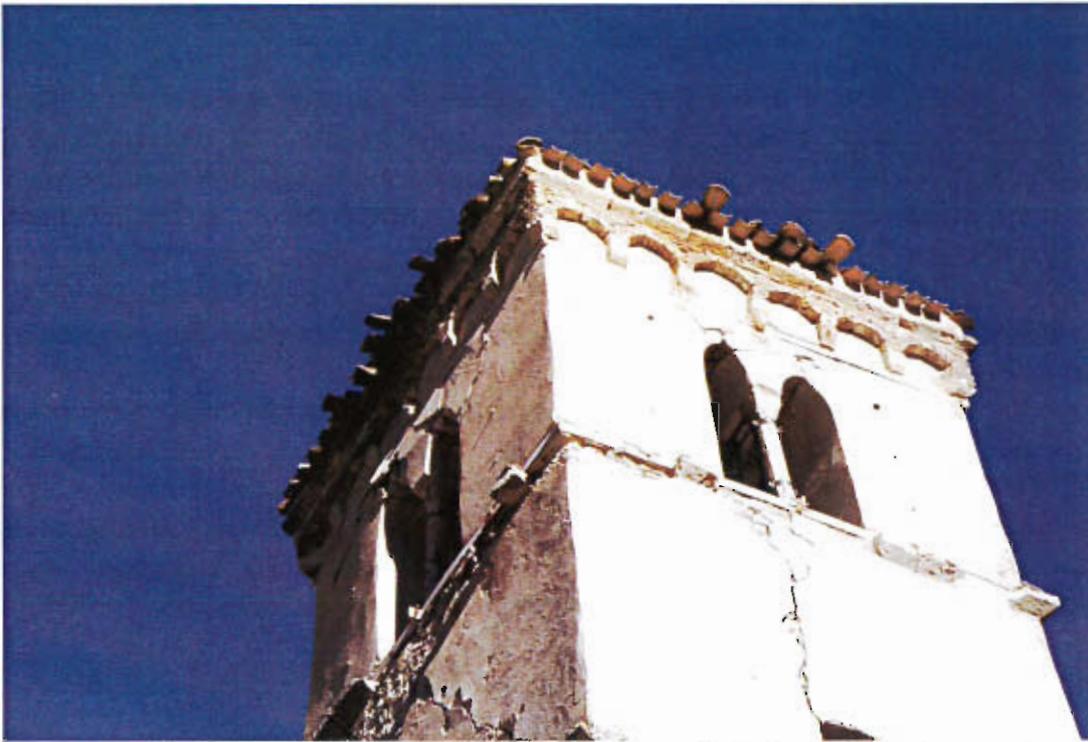
La cella del campanile di S. Martino dei Gualdesi era stata oggetto di una doppia cerchiatura sommitale, a mezzo di lame metalliche in acciaio inossidabile collocate nel recente intervento in corrispondenza di cornici, per ridurne l'impatto visivo. Pur nel grave danneggiamento subito dal fusto del campanile, collegato alla chiesa e quindi soggetto ad oscillazioni discordi e martellamenti, la cella è rimasta sostanzialmente integra, evitando in crollo e contribuendo ad evitare quello del fusto danneggiato. Il quadro fessurativo, che usualmente nei campanili si amplia verso l'alto e trova nella cella l'elemento maggiormente vulnerabile, si riduce alcuni metri al di sotto della cerchiatura inferiore fino ad arrestarsi in corrispondenza della cella.

Va osservato che, se le cerchiature avessero interessato anche il fusto del campanile di S. Martino, sfruttando la presenza di altre cornici, molto probabilmente l'efficacia nel contenimento dei danni sarebbe stata maggiore.

Figura 14 La cella del campanile di S. Martino dei Gualdesi, Castelsantangelo sul Nera (MC), con le due cerchiature metalliche, dopo i terremoti.

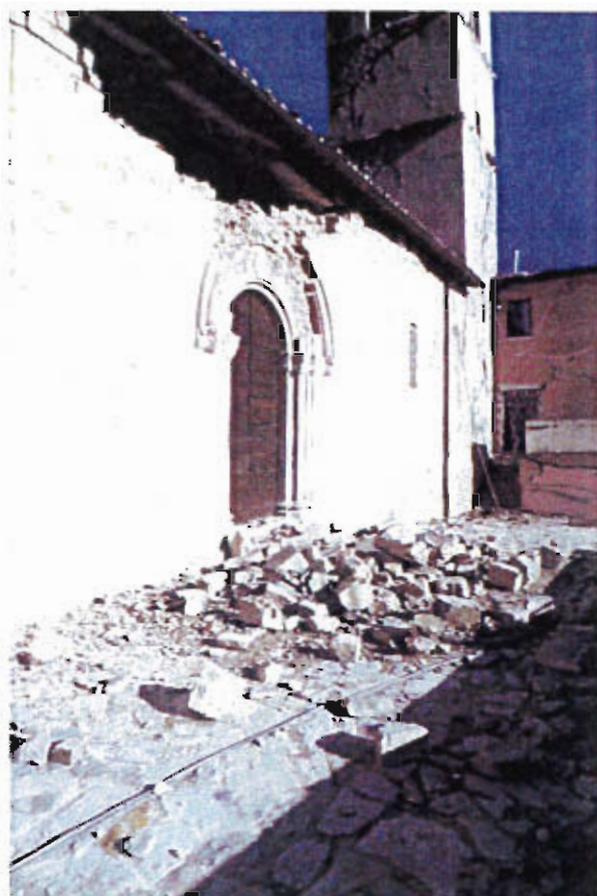
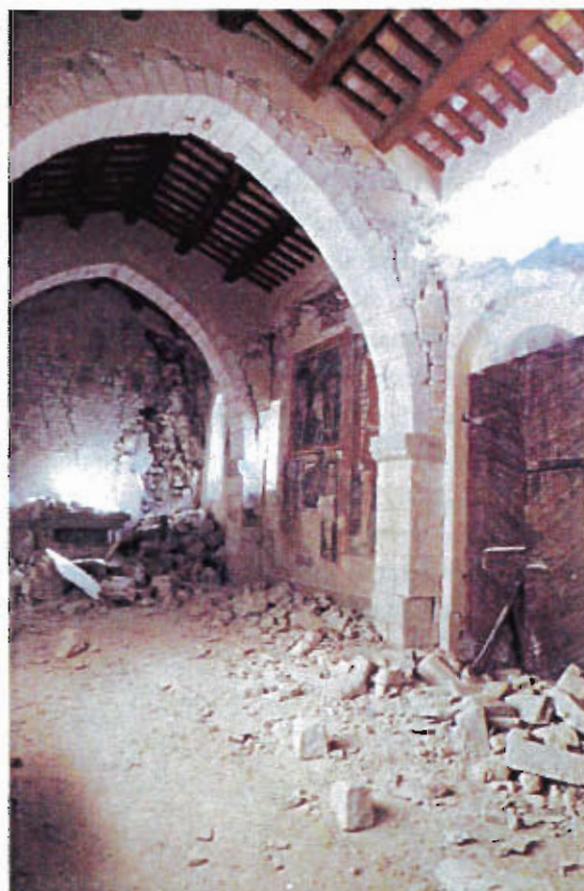
Figure 15-16 Chiesa di S. Martino dei Gualdesi a Castelsantangelo sul Nera. La spinta degli archi interni, non contrastata, ha portato al parziale ribaltamento del muro laterale, che si è "liberato" dal cordolo soprastante. Affreschi e portali sono stati danneggiati.

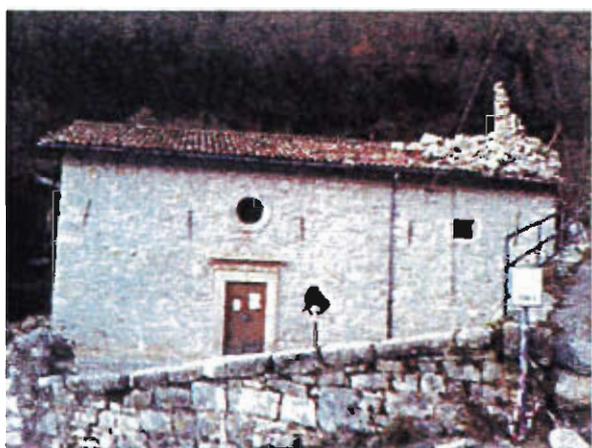
Figura 17 Chiesa di S. Pietro a Vallinfante (MC). La presenza dei tiranti sugli archi interni ha evitato il danneggiamento delle pareti laterali della navata.

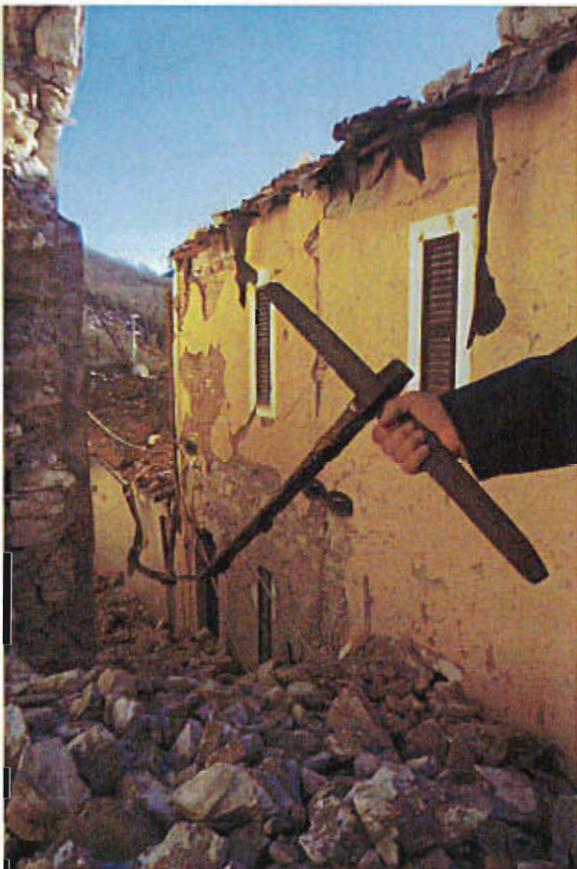
Si è dovuto constatare che numerosi presidi chiaramente eseguiti in funzione antisismica durante fasi di ricostruzione o riparazione del passato, sia nella zona umbra che in quella marchigiana, e che pure hanno avuto piena efficacia nei tempi successivi alla realizzazione, sono ora divenuti inefficaci. In particolare, i "radiciamenti lignei" interni alla muratura con capochiave metallico esterno risultano in gran parte disattivati per il marcimento totale o parziale della componente lignea. Questa, inoltre, lasciando un vano longitudinale nella zona mediana della muratura, tende a favorire la separazione dei paramenti murari.

Figura 18 Capochiave metallico separato dal radiciamento ligneo tra le macerie del campanile di S. Stefano a Castelsantangelo sul Nera

Va rilevato che, anche se alcuni presidi di questa natura mantengono certamente la loro efficacia, non risulta possibile verificarla se non a mezzo di prove di estrazione del capochiave; in ogni caso, non è possibile far affidamento sulla loro efficienza, e dunque la loro funzione deve essere sostituita da altri presidi equivalenti in grado di svolgerla.

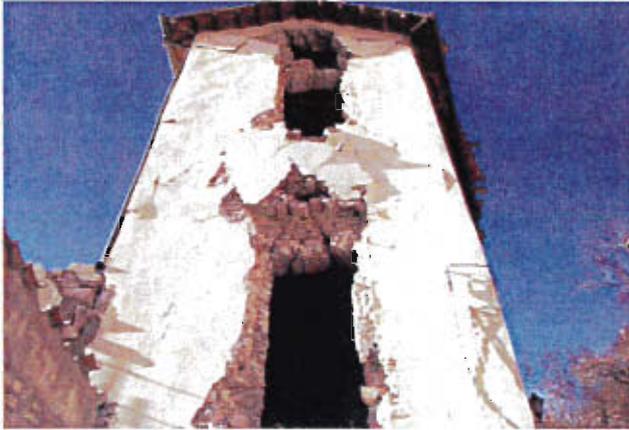
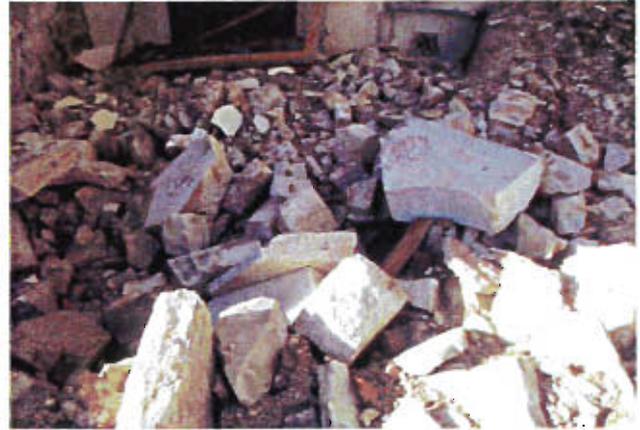
Si è constatata la diffusa tendenza alla separazione e al crollo indipendente delle mostre e dei contorni in pietra di aperture. In alcuni casi (soprattutto a Visso e a Castelsantangelo sul Nera) la caduta di buona parte degli elementi architettonici in pietra della facciata, ha costituito il primo e sovente l'unico crollo parziale. Questo comportamento sfavorevole va contrastato per un duplice motivo: la perdita dei contorni in pietra amplia notevolmente il vano murario in corrispondenza delle aperture, e lascia privo di architrave il foro e di confinamento la muratura, favorendo l'insorgere di crolli sistematici. Vanno perciò studiati specifici sistemi di ancoraggio, laterale o interno, tra muratura e elementi lapidei di aperture, ad evitarne il crollo separato e consentire loro di meglio svolgere la funzione di confinamento collaborante.

Figure 19-20 Palazzo Terenzi a Castelsantangelo sul Nera. Il fronte dopo la caduta dei contorni in pietra e gli elementi lapidei a terra.

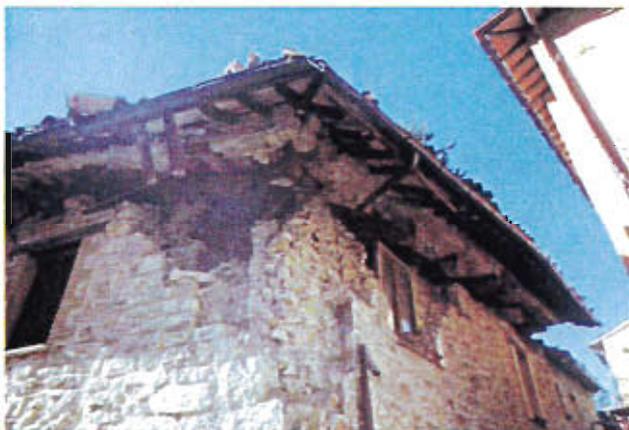
Figura 21 Comportamento di tetto con orditura a puntoni lignei a spinta non compensata. Visso (MC).

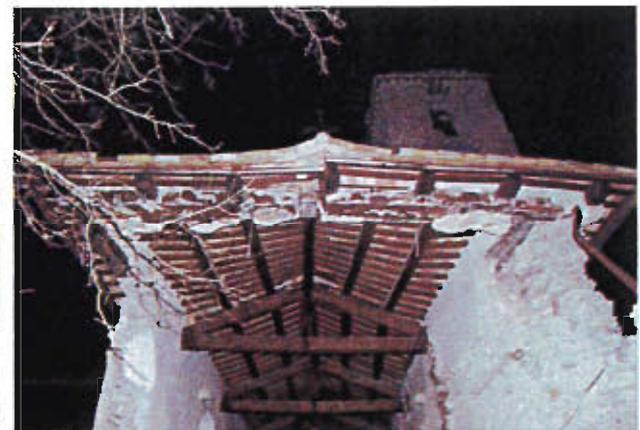
In un caso (chiesa di Norcia) il cordolo ligneo posto sul timpano della facciata a due falde è divenuto spingente per il crollo della parte centrale, fino ad assumere l'attuale assetto piano.

Figura 22 Chiesa di Norcia. Comportamento divaricante assunto dal cordolo sul timpano nel corso del crollo della facciata.

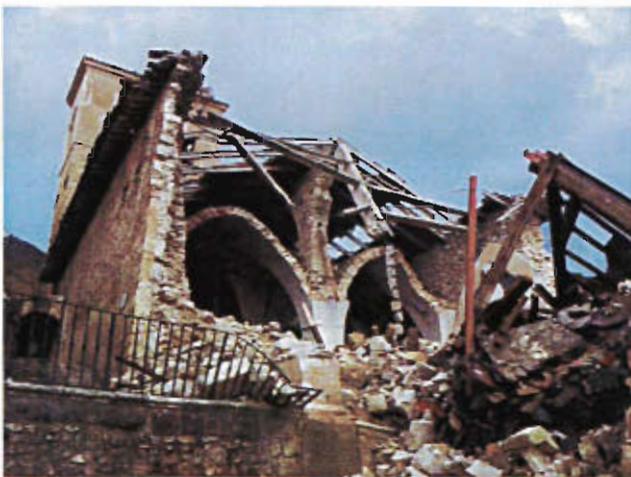
Nella maggior parte dei casi hanno manifestato un comportamento sfavorevole. Le difficoltà di collegamento tra gli elementi e l'impalcato, spesso costituito da tavelloni laterizi con o senza caldane di ripartizione, ha indotto sovente un comportamento rigido-fragile, che è giunto rapidamente al crollo una volta perduti anche parzialmente gli appoggi o intaccata localmente la struttura. L'effetto punzonante delle travi inclinate ha favorito il danno alle murature di appoggio. L'assenza di armature trasversali, nel caso non vi fossero solette armate, ha reso molto vulnerabili tali strutture, vedi in particolare i gravissimi crolli della chiesa di S. Andrea a Campi di Norcia e dell'intera copertura di S. Maria Argentea a Norcia.

Figura 23 Chiesa di S. Andrea a Campi di Norcia, con copertura a travi Varese e tavellonato, poggiati su trave di colmo in calcestruzzo e cordolo cementizio perimetrale

Si ritiene di raccomandare, ove possibile, la sostituzione di tali strutture di copertura con strutture lignee (travi e tavolato) di tipo tradizionale, opportunamente fissate tra di loro e al perimetro murario, per la loro maggior leggerezza ed elasticità, e per la possibilità di realizzare impalcato con caratteristiche di relativa rigidità nel piano e di deformabilità elastica fuori piano.

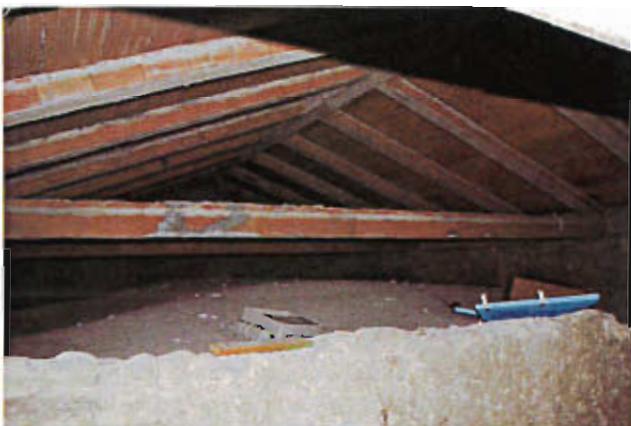
Figura 24 Sottotetto della chiesa di S. Maria Argentea a Norcia, con solai in laterocemento (Foto P. Berti, Mibact).

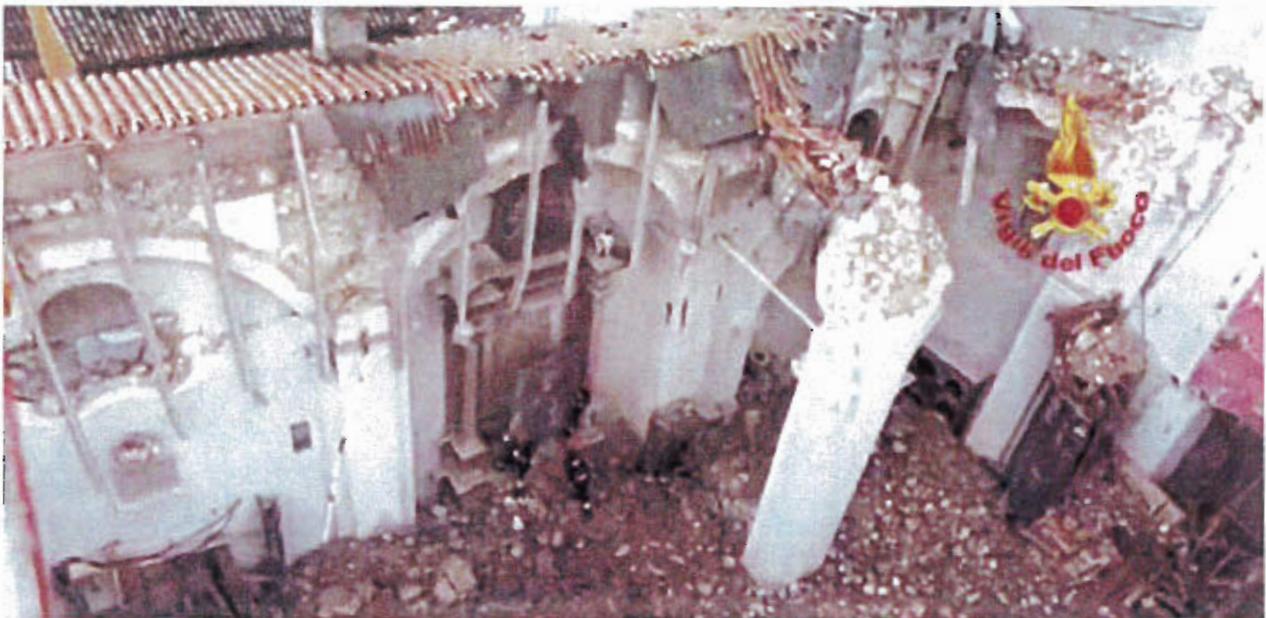
Figura 25 Chiesa di S. Maria Argentea a Norcia dopo il crollo della copertura (foto da drone dei VVFF).

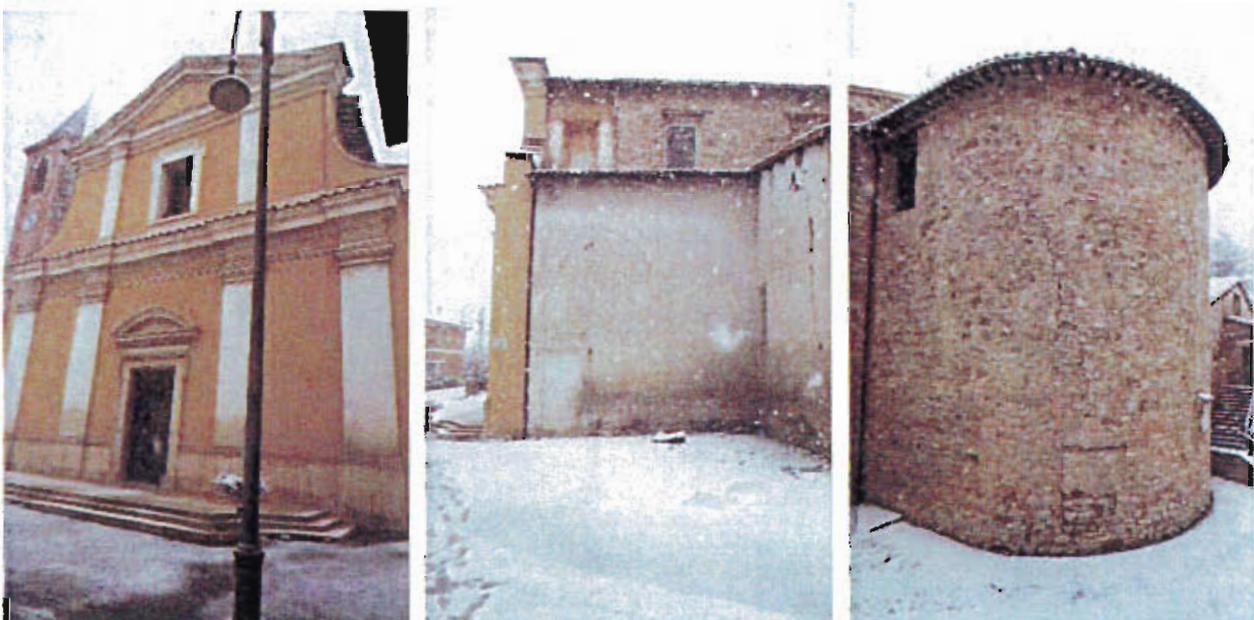
Tra questi, appare significativo il complesso ecclesiastico di S. Maria Assunta a Pieve Torina (MC), formato da una chiesa antica, ora museo, con campanile, e da una chiesa più recente ad essa accostata. La facciata della chiesa più recente ha manifestato un avvio di meccanismo ribaltante del timpano; sull'abside semicircolare della stessa chiesa si sono formate alcune lesioni verticali, che tuttavia non giungono in sommità, fatto che può essere interpretato come un buon funzionamento della cordolatura sommitale. E' in fase di acquisizione la documentazione relativa. Analoghe considerazioni possono essere svolte per la chiesa di S. Salvatore a Castelsantangelo sul Nera (MC).

Figure 26-27-28 Chiesa di S. Maria Assunta, Pieve Torina (MC).
